# Nákladovo efektívne riešenia pre veľké plochy poškodené jamkovitou koróziou

# Belzona Know-How *v praxi:*

## Obnova povrchu 180 m plynového potrubia

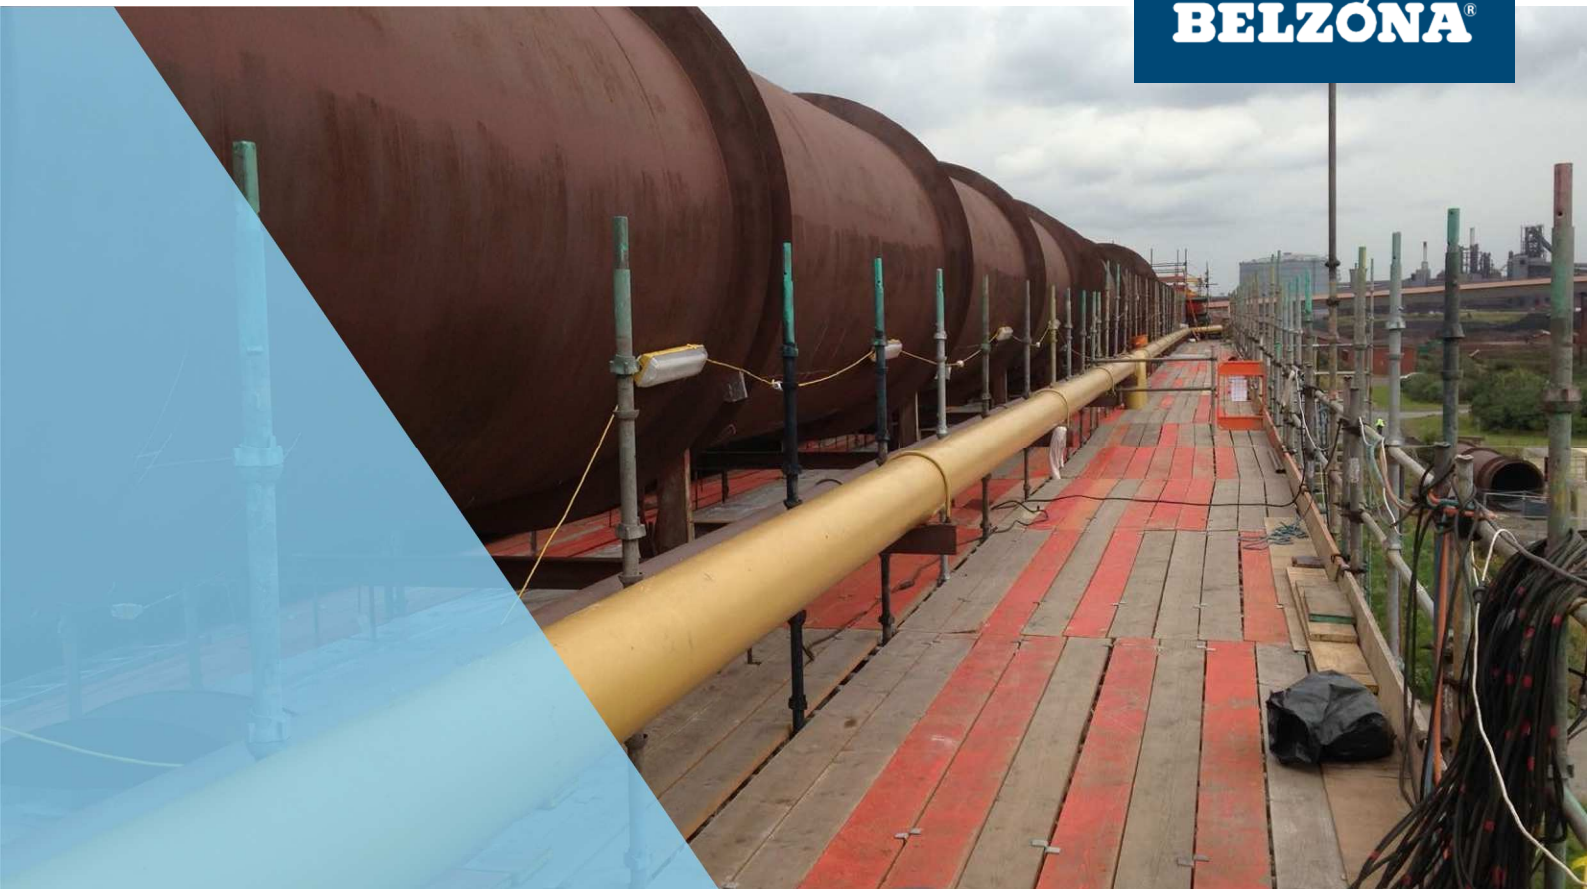
Jamkovitá korózia na potrubí s veľkým priemerom môže byť ekonomicky a rýchlo zatmelená v situáciách, kde sú prestoje kritické, ale môže tiež obstáť v skúške času vo vzťahu k dlhodobému výkonu.

Belzona môže ponúknuť celý rad materiálov na opravu jamkovitého poškodenia. V tomto prípade bola na zatmelenie a obnovu pôvodných rozmerov potrubia použitá kombinácia produktov série Belzona 4000 optimalizovaná tak, aby zodpovedala lokalizovanému jamkovitému poškodeniu v spodnej časti potrubia. Na poskytnutie dodatočnej ochrany pred agresívnymi kyslými podmienkami vytvorenými v potrubnom systéme bol potom striekaním aplikovaný produkt Belzona 5811.

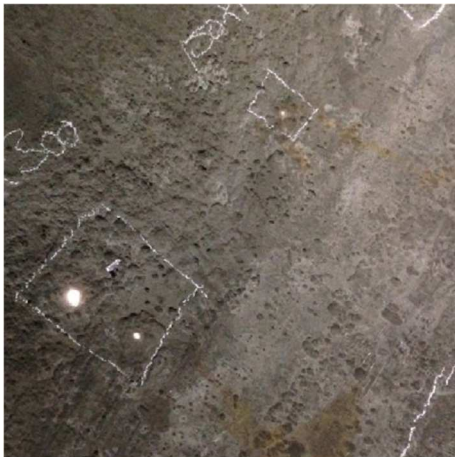
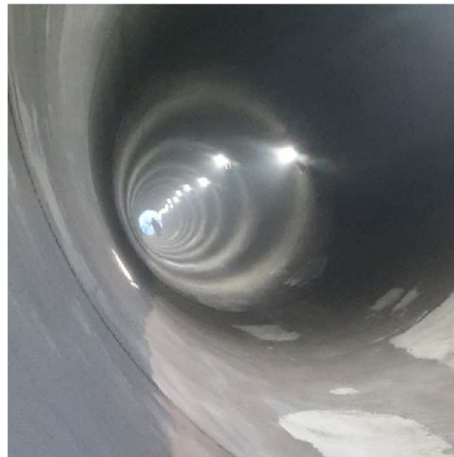
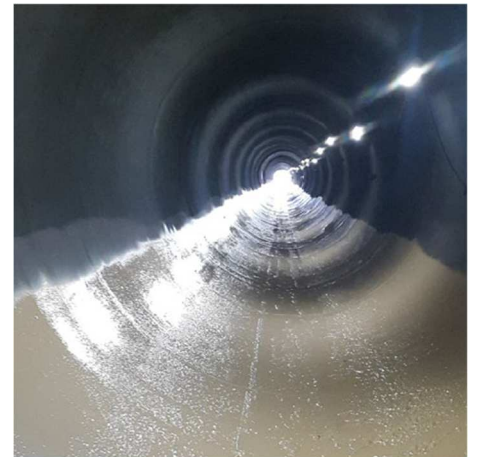
Úsek plynového potrubia v dĺžke 180 m v oceliarni bol ťažko poškodený jamkovou koróziou. Majiteľ hľadal nákladovo efektívne riešenie, ktoré by bolo možné implementovať v extrémne krátkom čase odstávky.

Bola použitá prispôbená trieda produktov série Belzona 4000 tak, aby vyhovovala požiadavkám na rýchle a presné zatmelenie oblastí poškodených jamkovou koróziou, aby sa obnovil profil spodnej časti potrubia. To vytvorilo hladký povrch pre aplikáciu produktu Belzona 5811 bezvzduchovým striekaním. Aplikácia bola vykonaná za 6 dní.

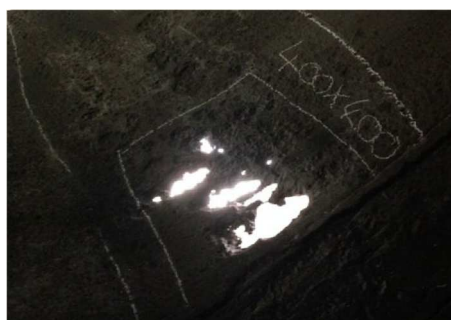
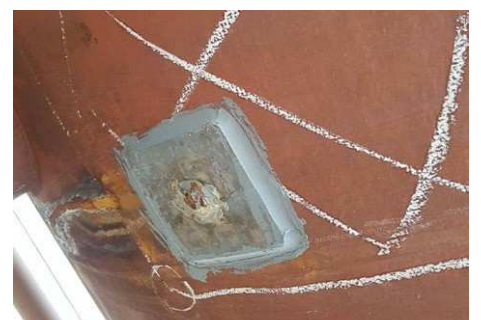
### Ťažké poškodenie opravené:

Tam, kde sa objaví poškodenie cez celú hrúbku steny potrubia, možno použiť zdvojovaciu dosku prilepenú vhodným lepidlom Belzona na obnovenie celistvosti kovu.
