Abrázívne odolné materiály pre dlhodobú ochranu

Oprava čerpadla štrkového kalu v cínovej bani

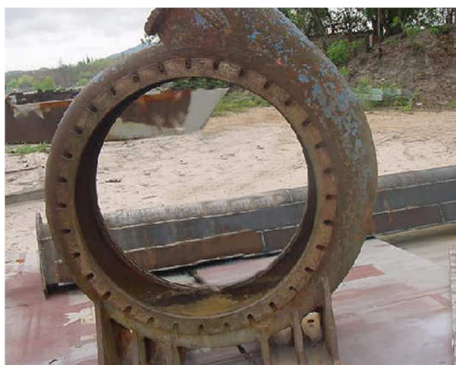
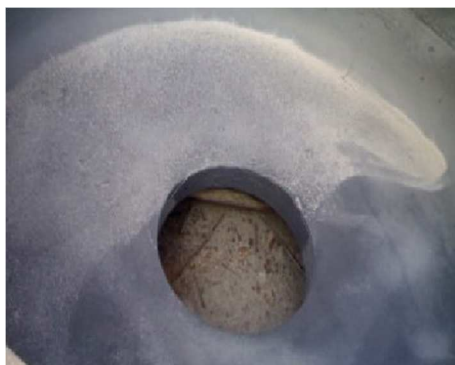
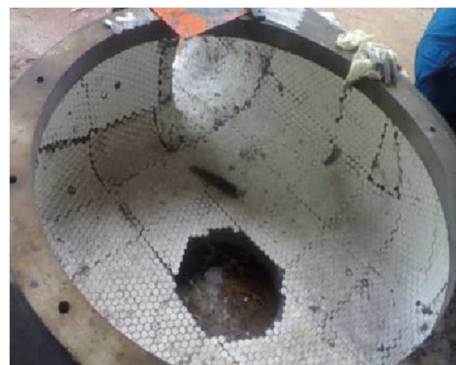
Toto štrkové čerpadlo v bani bolo vystavené pôsobeniu vodného lúča používaného na rozbíjanie naplavenín obsahujúcich cín po stranách bane. Toto v kombinácii s abrazívnym prostredím oddeľovania od štrkov, piesku a ílovitých minerálov spôsobilo vnútornú eróziu a koróziu v telese a oblúkoch čerpadla.

Povrch telesa čerpadla bol najskôr pripravený otryskaním na profil Sa 2,5. Potom bol použitý materiál Belzona 1311 (Ceramic R-Metal) na zatmelenie poškodených miest čerpadla, čím sa obnovil jeho pôvodný profil.

Potom boli pomocou materiálu Belzona 1321 (Ceramic S-Metal) nalepené doštičky z oxidu hlinitého Belzona 9811. Doštičky boli pre toto riešenie zvolené kvôli tomu, že poskytujú vynikajúcu odolnosť proti oteru a na stupnici tvrdosti vykazujú tvrdosť 9 Moh. Na vyplnenie medzier medzi doštičkami a na vytvorenie požadovanej hrúbky vrchného náteru bol použitý materiál Belzona 1311.

Toto riešenie Belzona odvtedy poskytuje dlhodobú ochranu proti abrazívnemu prostrediu a zaisťuje dlhú životnosť čerpadla.
