Tesnenie základu nádrže

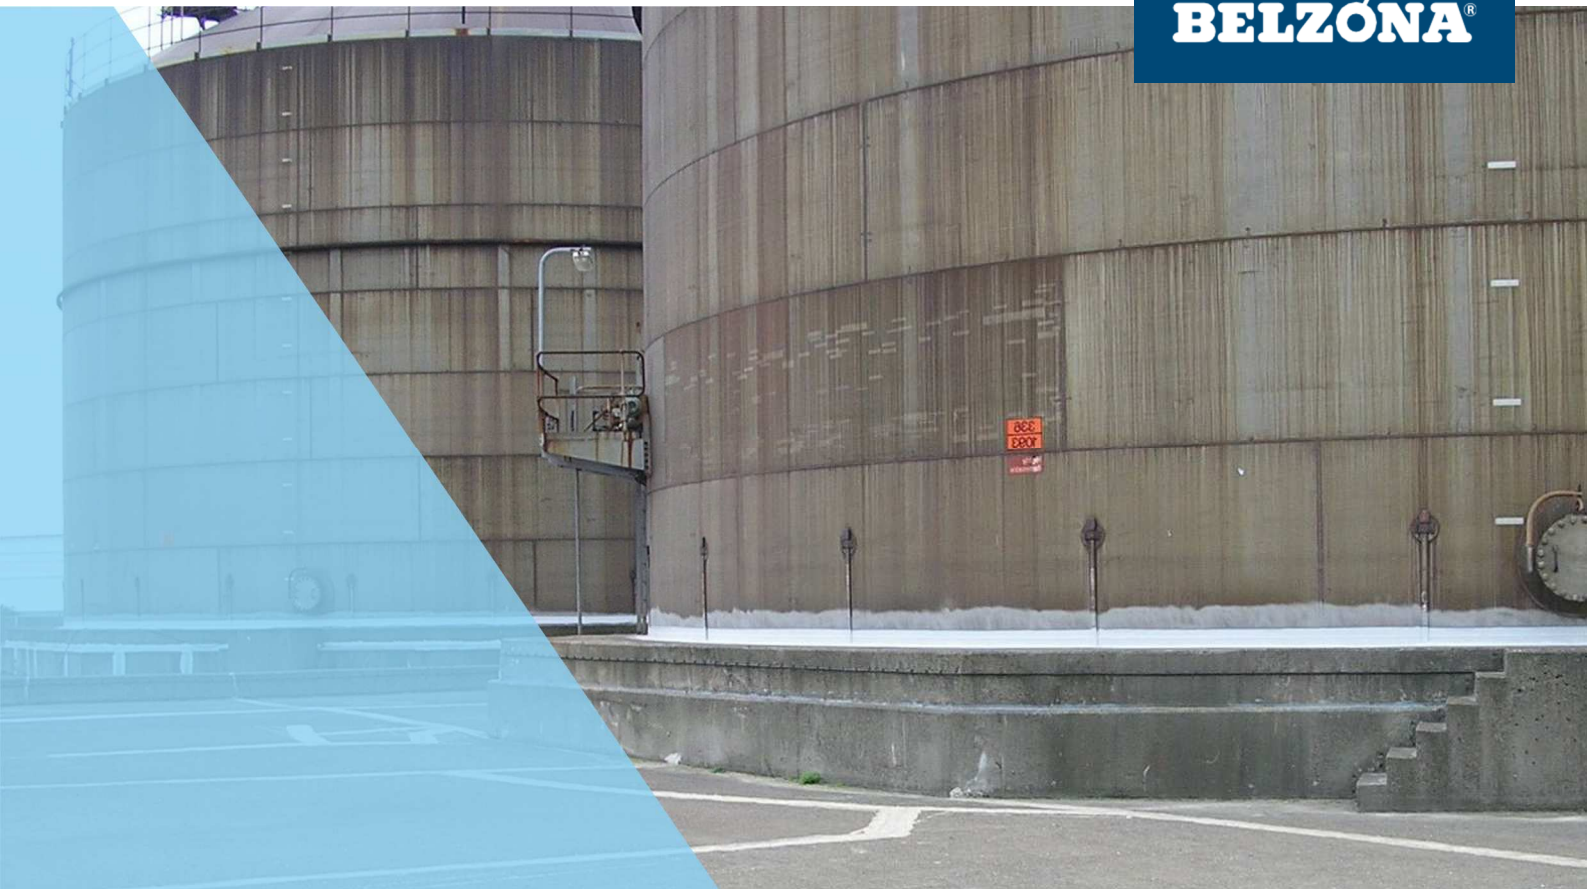
V dôsledku nepriaznivých poveternostných podmienok alebo kondenzácie sa vlhkosť môže hromadiť v rohu podstavca alebo prenikať pod dno nádrže. To môže viesť k problémom s koróziou, netesnostiam alebo úplnému zlyhaniu nádrže.

Flexibilný membránový systém v spojení s výstužnou fóliou zapuzdrí obvod dna nádrže a zároveň umožní prenikanie zvyškovej vlhkosti cez jej mikroporéznu štruktúru.

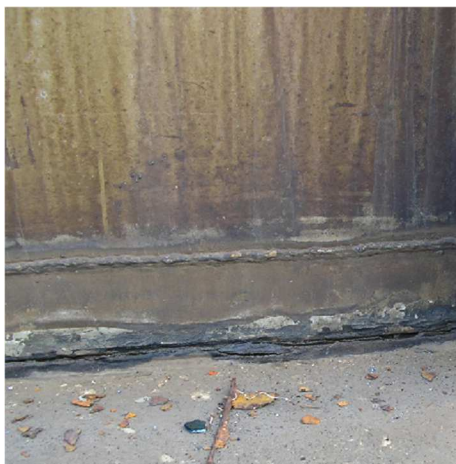
Problém

Materiáloví inžinieri na mieste zdôraznili, že ak by sa voda dostala pod dno nádrže, mohli by vzniknúť podmienky na praskanie koróziou pod napätím.

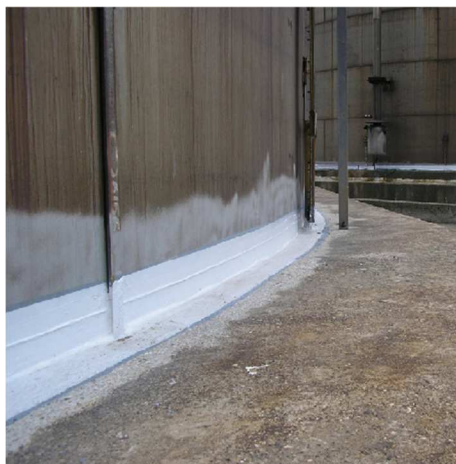
Riešenie

Produkt **Belzona 3111 (Flexible Membrane)** bol použitý na osem nádrží z uhlíkovej ocele a tri nádrže z nehrdzavejúcej ocele.

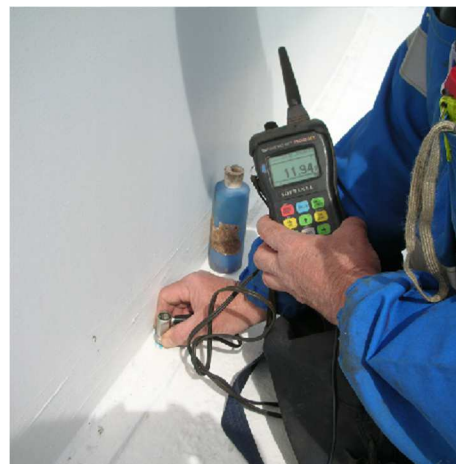
Kontrola počas prevádzky

Nedeštruktívna kontrola prstencového krúžku je možná cez membránu bez toho, aby bolo potrebné ju porušiť.

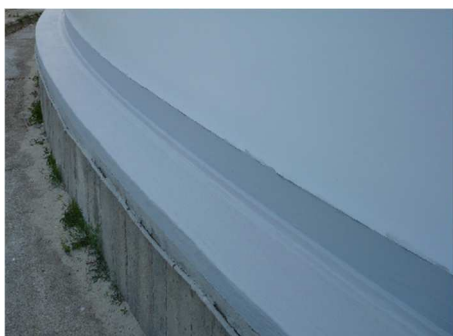
“ Po tom, čo bolo nutné neustále znovu nahrádzať chybné systémy tesnenia základu nádrže, nainštalovala rafinéria na túto nádrž membránu Belzona. Pri kontrole po 13 rokoch prevádzky sa zistilo, že systém Belzona je vo vynikajúcom stave. ”
